## Analyzing the Effects of Re-use on Interior Spaces in İspirtothane Building, Istanbul

## İstanbul İspirtothane Binasının Yeniden Kullanımında İç Mekâna Etkilerin İncelenmesi

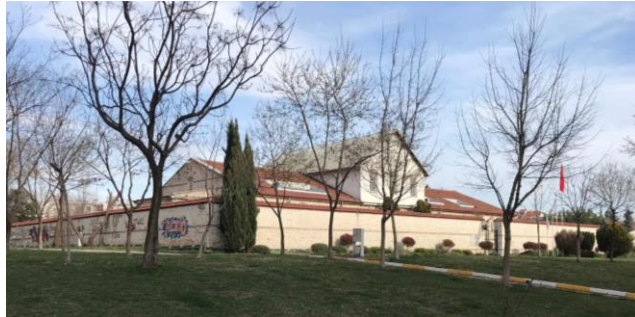
Şekil 1. İspirtohane'nin konumunu gösteren uydu görüntüsü (Bakırköy Musuki Vakfı, 2009) (solda) ve İspirtohane'den genel görünüm (sağda).

Dumansız barutu yıkamak için gerekli olan ispirtoyu/eteli elde edebilmek amacıyla 1917 yılında inşa edilmiş dönemin ilk ispirto fabrikasıdır. Yapıldığı dönemde İstanbul Baruthane yapı kompleksi içinde yer alan ve bu kompleksten günümüze ulaşan iki yapıdan biri olan İspirtohane Binasında ülkenin barut ihtiyacını karşılamak üzere savaş yıllarının yiyecek sıkıntısına rağmen nişastalı maddelerin (özellikle mısır) işlenmesiyle ispirto üretimi gerçekleştirilmiştir (İTÜ Mimarlık Fakültesi İspirtohane Ekibi, 2000).

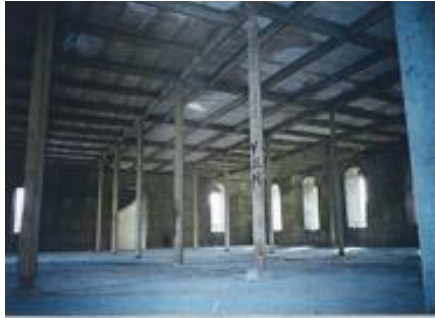
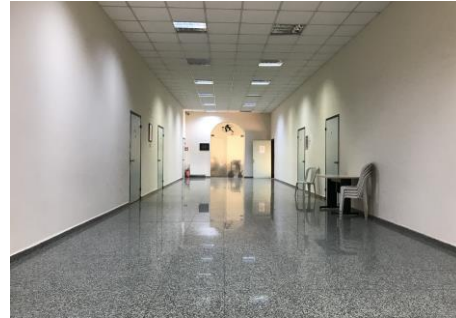
Şekil 2. İspirtohane'nin giriş katı güney bölümünün restorasyondan öncesinde (solda) (İstanbul 2 nolu KVKK arşivi, 1998) ve dersliklerin bulunduğu alan olarak kullanılan restorasyon sonrasında (sağda) görünümler.

Binanın ana girişinin olduğu mekân, giriş holü ve çok amaçlı salona fuaye hizmeti verecek alan olarak düşünülmüş, kuramsal derslerin yapılabileceği değişik büyüklükte derslikler ve çalışma/prova salonları da bu katta yer almıştır (Şekil 2). Giriş holüne eklenen merdivenle ulaşılan birinci kat orta holü ise sürekli ve geçici sergileme alanı olarak planlanmış, prova/çalışma salonu ve çalışma atölyeleri ile öğretim üyelerine ait odalar bu katta yer almıştır. Bodrum katta ise çalışma ve prova salonları ile yönetim ofisi planlanmıştır (Akin, Kahya, Salman, 2002).

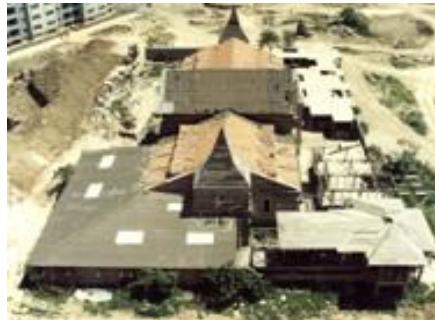
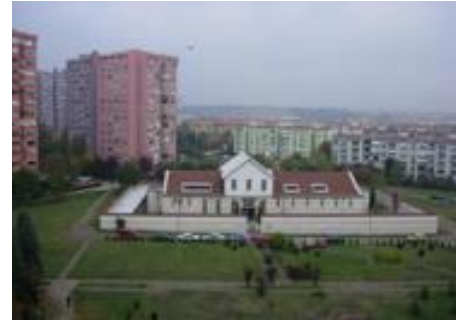
Şekil 3. İspirtohane'nin önceki restorasyonunda aldığı ekler (solda) (İstanbul 2 nolu KVKK arşivi, 1998) ve eklerin temizlendiği günümüzden görünüm (sağda).

İspirtohane'ye ilişkin restorasyon kararlarında yapının geçirdiği tarihsel sürece yönelik verilerle oluşturulan restitüsyon çalışmaları ve yapının mevcut durumu esas alınmış, yapının kullanımı sürecinde zamanla aldığı eklerin belge olarak aynen korunması, 1990'larda yapılan ve yapının özgün kimliğini büyük ölçüde zedeleyen niteliksiz müdahalelerin ise restorasyon ilkeleri doğrultusunda kaldırılması şeklinde öngörülmüştür (Şekil 3) (Akın, Kahya, Salman, 2002).

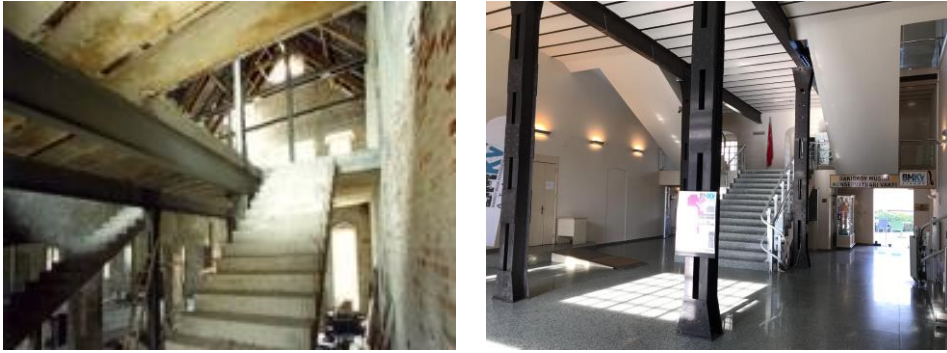
Şekil 4. İspirtohane'nin önceki restorasyonunda özgün volta döşemenin bir kısmı boşaltılarak eklenen betonarme merdivenin restorasyon öncesindeki (solda) (İstanbul 2 nolu KVKK arşivi, 1998) ve sonrasındaki görünümü (sağda).

Avlu duvarlarındaki açıklıklar kapatılmış, avluya inşa edilen betonarme platform ve platformlara ulaşan merdivenler ile müstemilat niteliğindeki ek binalar yıkılmıştır. Yine yan kanatların üzerine getirilen kat ve külah biçimindeki yeni üst örtüler, giriş cephesi üst katına yapılan betonarme çıkma ve çatıya önerilen yeni biçim ve yapının özgün görünümünü tümüyle değiştiren çatı pencereleri kaldırılarak, özgün olmayan ve tarihi yapının görünümünü etkileyen, sonradan eklenmiş niteliksiz ekler temizlenmiştir. Zemin kat ile birinci katı, özgün volta döşemenin bir kısmının boşaltılmasıyla birbirine bağlayan büyük betonarme merdiven ve son dönemde eklenen yan cephe döşemeleri gibi özgün olmayan ekler işlevsel ve yapısal nedenlerle mevcut haliyle bırakılmıştır (Şekil 4) (İTÜ Geliştirme Vakfı Ar-Ge İşletmesi, 1998).

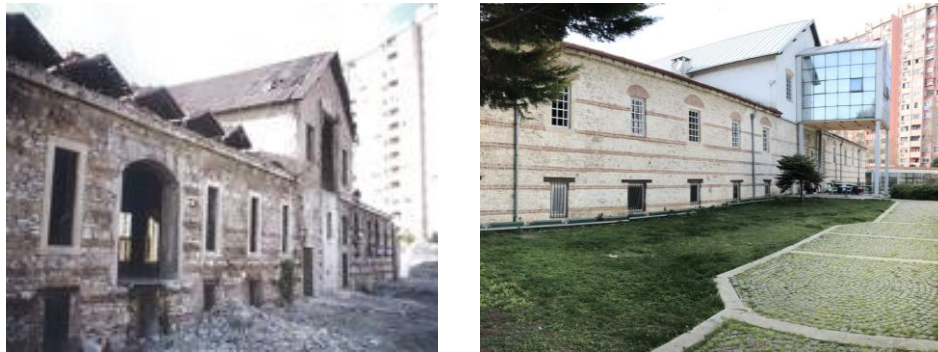
Şekil 5. İspirtohane'nin günümüze ulaşmadığı için çağdaş malzemelerle yeniden yapılan çıkmasının yer aldığı doğu cephesinin restorasyon öncesi (İstanbul 2 nolu KVKK arşivi, 1998) (solda) ve sonrası (sağda) görünümü.

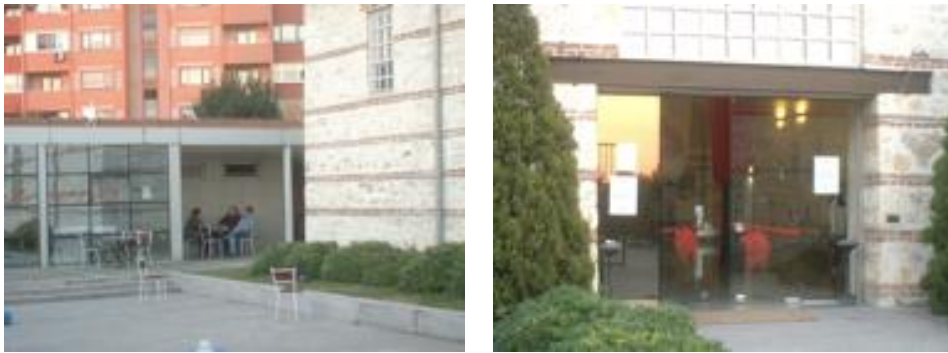
Şekil 7. İspirtohane'nin avlusunda çözümlenen kafe/kantin (solda) ve günümüze ulaşmadığı için cam kanatlarla yenilenen giriş kapısından (sağda) görünüm.

Yeni işleve yönelik olarak, kuzey avlu duvarına kafe/kantin olarak kullanılacak bir ek yapı ile iç mekân düzenlemelerinin gerektirdiği ayırıcı duvar, kapı, tavan vb. yeni mimari elemanların tasarlanması gibi yeni verilecek işleve uygun ekler ve elemanlar tasarlanmıştır (Şekil 7) (Akın, Kahya, Salman, 2002).

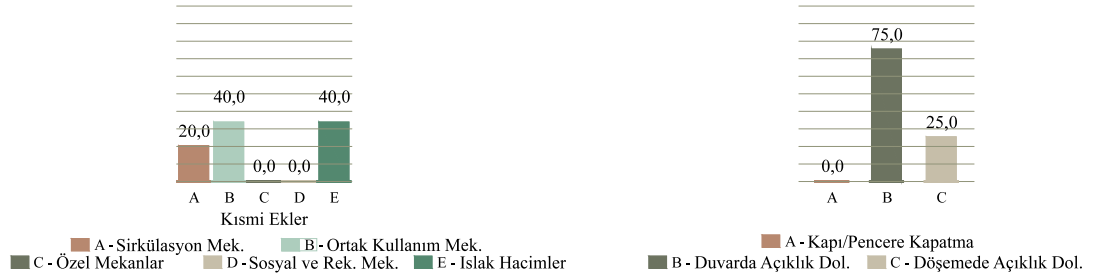
Şekil 8. Kısmi eklemelerin mekan gruplarına (sağda) ve türlerine (solda) göre dağılımı

Ağırlıklı olarak ortak kullanım mekanları ve ıslak hacimlerde görülen kısmi ekler (Şekil 8), yeni işlev kurgusundaki mekanları oluşturabilmek için giriş holünün kuzey ve güney kısmını ayıran duvarlar arasındaki boşlukların kapatılması ve güney kısmından üst kata çıkan ancak günümüze ulaşmayan merdiven boşluğunun kapatılması şeklinde olmuştur.

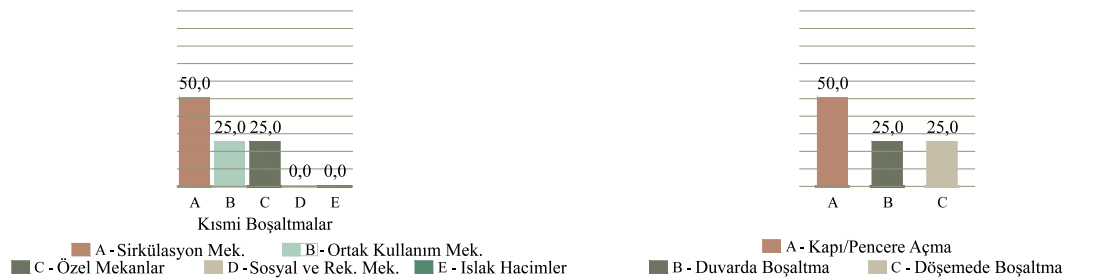
Şekil 9. Kısmi boşaltmaların mekan gruplarına (sağda) ve türlerine (solda) göre dağılımı

Kısmi boşaltmalara ise ağırlıklı olarak sirkülasyon mekanlarında rastlanmaktadır (Şekil 9). Giriş holünden üst kata ulaşımı sağlamak için yerleştirilen yeni merdiven nedeniyle özgün volta döşemede yapılan boşaltma, giriş holünün güney duvarında derslikler için oluşturulan koridora ulaşmak için açılan boşluk ve bodrum katta özgün halinde bahçeden ulaşılan mekana geçiş yapmak için duvarda oluşturulan açıklık sirkülasyon mekanlarındaki kısmi boşaltmalar olarak karşımıza çıkmaktadır. Üst katın kuzey ve güney kısmındaki mekanların ışık alması için çatıda açılan yeni pencereler ise özel mekanlar ve ortak kullanım mekanlarına denk gelen kısmi boşaltmalardır.
